**TORNADO EL CARMEN
XALPATLAHUAYA-UTT,
TLAXCALA**

**Dr. Jesús Manuel Macías M, Mtra.
Ma. Asunción Avendaño G.
CIESAS-CIATTS**

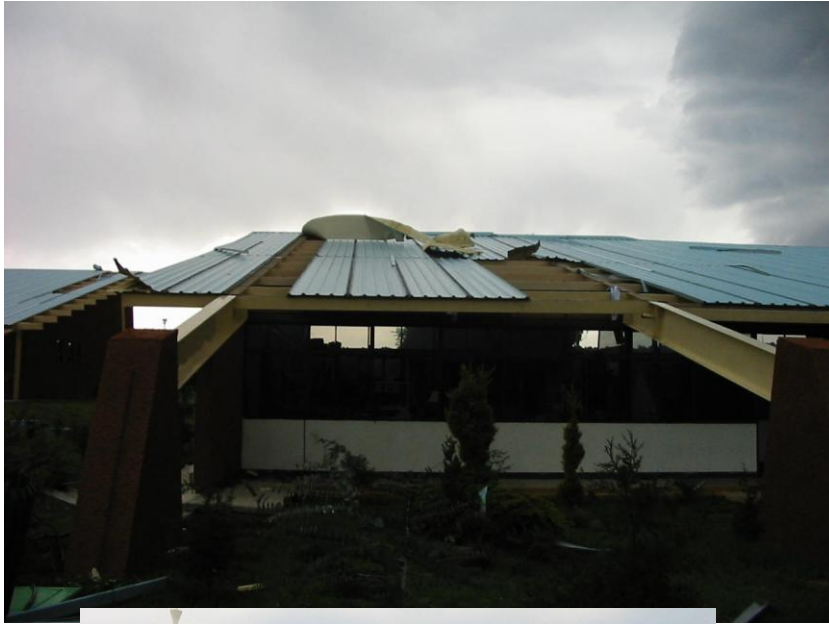
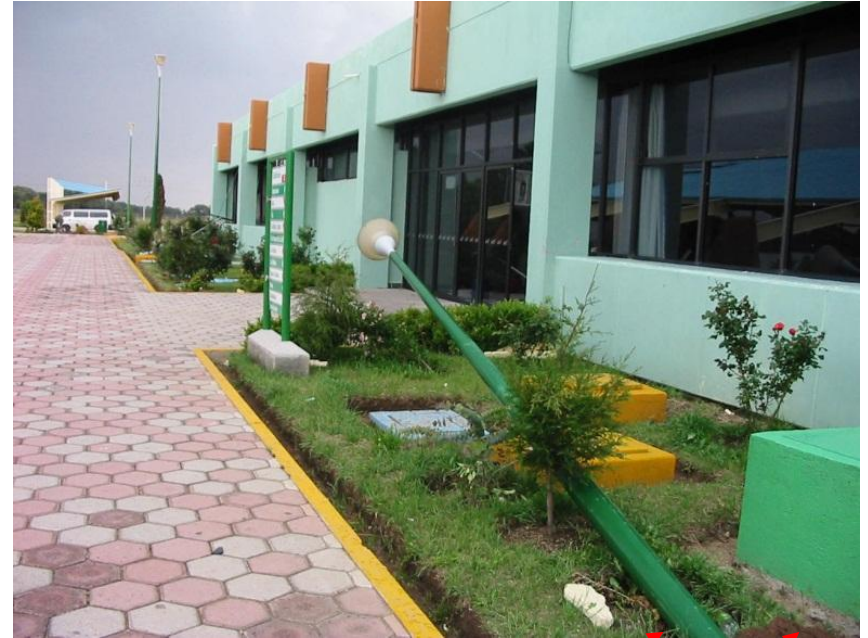
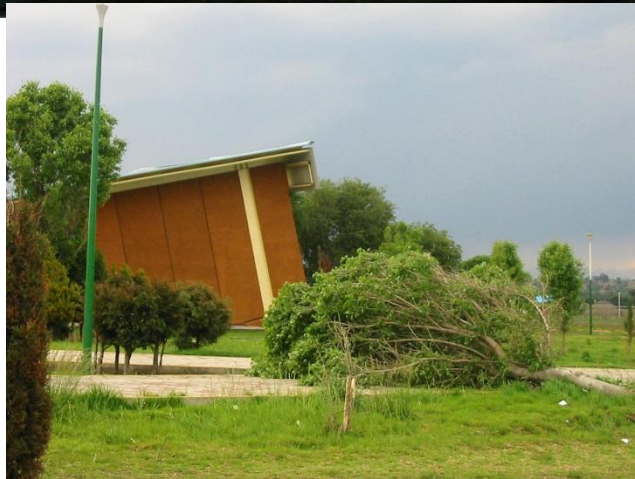
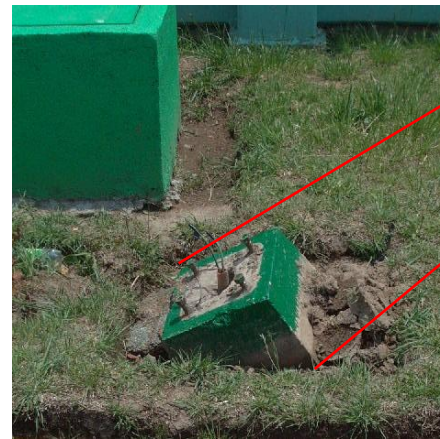
DAÑOS PROVOCADOS POR EL TORNADO

- Caída de árboles de raíz, caída de poste, quebradura de cristales de ventanas, desprendimientos de puertas, estructura de cancelería, daños al sistema de cómputo, tres naves de estudio y parte de las instalaciones de la Rectoría.
- Los daños ascendieron a casi un millón de pesos (850 mil pesos).
- Lesionados: Un alumno resultó con heridas en la cabeza y varios con crisis nerviosa.
