# Tornados en San Cristóbal de Las Casas, Chiapas

Juan Carlos Velasco Santos<sup>1</sup>

Este documento describe los tornados que se han presentado en el 2012 en la ciudad de San Cristóbal de Las Casas, Chiapas. Fenómeno natural que afecta año tras año a la población, causando daños a sus bienes materiales, que se traducen en pérdidas económicas. El desarrollo del presente trabajo se basó teniendo como fuente de información la observación visual de campo, la revisión hemerográfica, los propios ciudadanos afectados, la prensa escrita, la televisión e internet; además de conversaciones con algunos funcionarios del observatorio de la Comisión Nacional del Agua (CONAGUA) y Protección Civil de Chiapas. Elementos que nos han permitido confirmar la existencia de este fenómeno natural<sup>2</sup> localmente. Sobre esta problemática se tiene escasa atención por parte de las autoridades a nivel estatal y local. Por lo tanto, el propósito de este artículo es hacer una aportación a la comprensión de este fenómeno natural y se centra en analizar las implicaciones durante y después de su ocurrencia a partir de datos registrados por el autor. Exponiendo la capacidad de destrucción y la fragilid

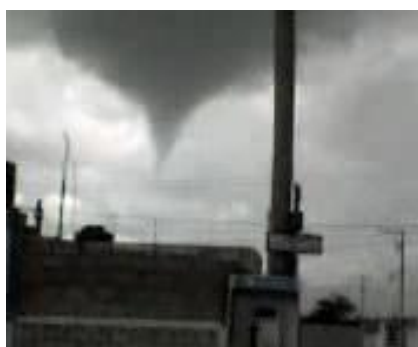
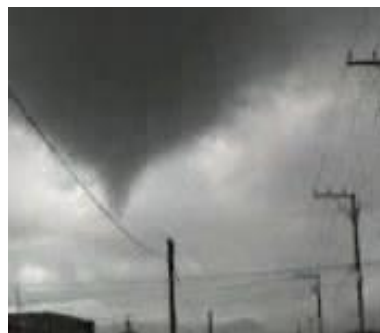
Imágenes 3 y 4.

Establezco que este video fue subido un año después al suceso. En el cual se aprecia más claramente la nube madre y dependiendo el embudo que caracteriza a los tornados. En el audio del video se escucha a las personas que señalan la forma de cómo empezó a formarse la nube y las expresiones de preocupación al ver como las láminas se elevan por el aire. (Imágenes 3 y 4)

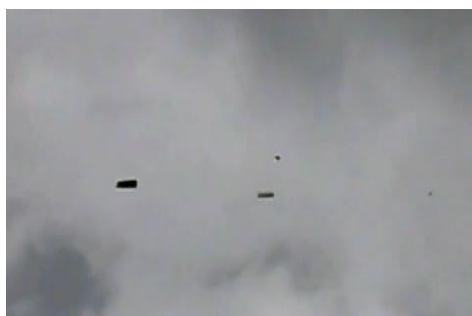
Imagen 7.

En el tercer video subido a la red, por Renato Pacheco el día 4 de agosto de 2010 con duración de 20 segundos. En el cual se aprecia el cielo de color oscuro y claro, se observa que la velocidad del viento lleva consigo láminas de zinc como si fueran hojas de papel. (Ver imagen 7)

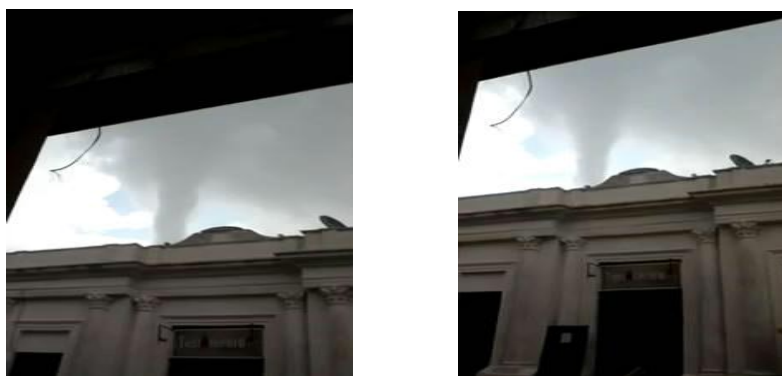
Imagen 8 y 9.

El cuarto video con fecha 21 de abril de 2011, fue captado de algún negocio u hotel frente al restaurante denominado: “Tierra Adentro” por Pablo Evenou; con duración de 14 segundos. En el cual se aprecia en la parte de arriba de este edificio, la forma del embudo de un tornado; en el audio del mismo video se escucha el ruido de la lluvia que cae. Este fenómeno ocurrió en la zona norte de la ciudad. (Ver imagen 8 y 9)

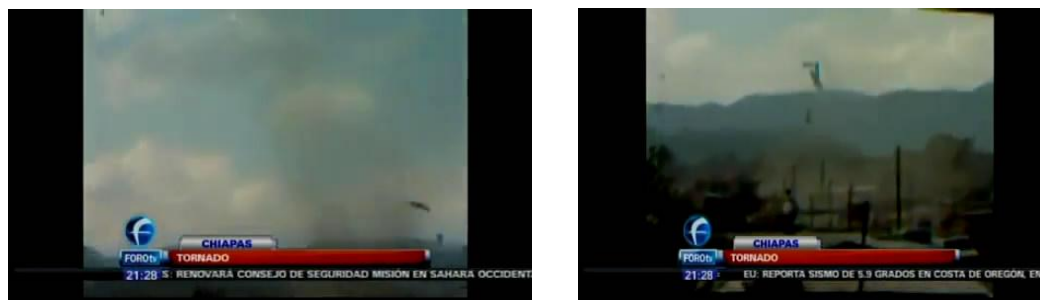
Imagen 1 y 2.

“Minutos de angustia vivieron los habitantes de la colonia 5 de marzo de San Cristóbal de Las Casas Chiapas. Cuando la furia del viento arrasó los techos de lámina de varias viviendas. El torbellino duró 8 minutos, pero fue tiempo suficiente para que 43 viviendas perdieran sus techos”.

“El remolino dejó momentáneamente sin luz a colonias del sur de la ciudad, tres personas fueron atendidas por crisis nerviosa. Luego de la contingencia Protección Civil entregó láminas a los afectados con el fin que repongan su techo” (Ver imagen 1 y 2).

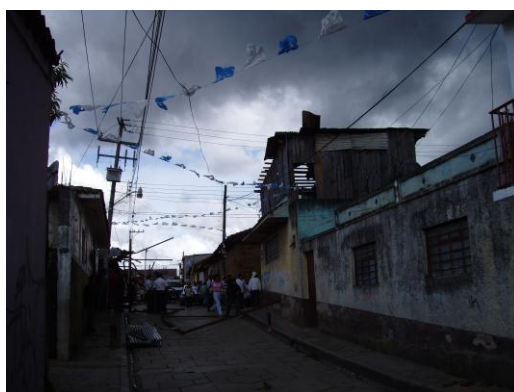
Foto 1.

En cuanto a los daños ocasionados por este fenómeno natural, en la fotografía 1, se aprecia al fondo una nube gris y oscura (nube madre). En las siguientes imágenes se observa una vivienda afectada por la caída de la estructura metálica sobre las casas y vehículo, en la otra fotografía el desprendimiento de tejas del techo. Y por último la caída de árboles de Ciprés sobre una barda, de acuerdo a los daños observados se cataloga en la escala EF1. (Ver foto 2, 3 y 4)

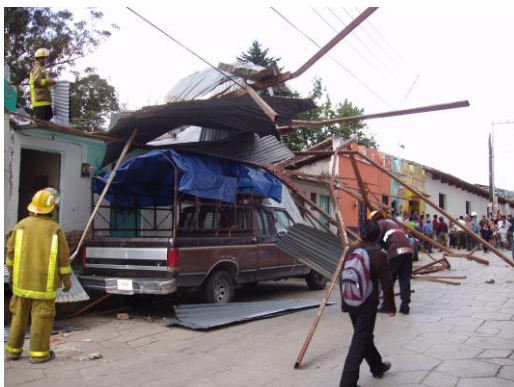
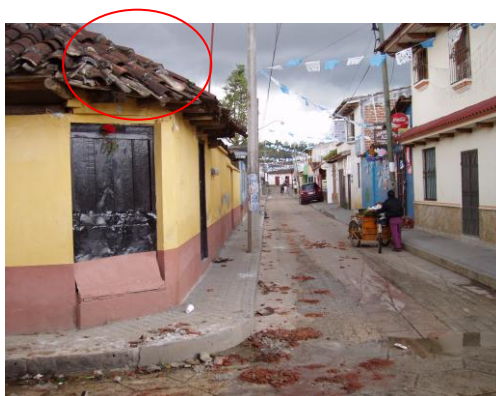
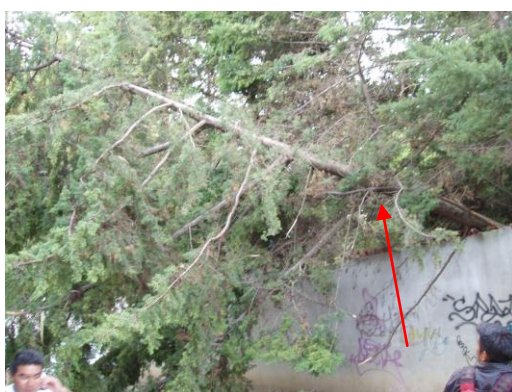
Foto 2.

Árbol de Ciprés sobre la barda

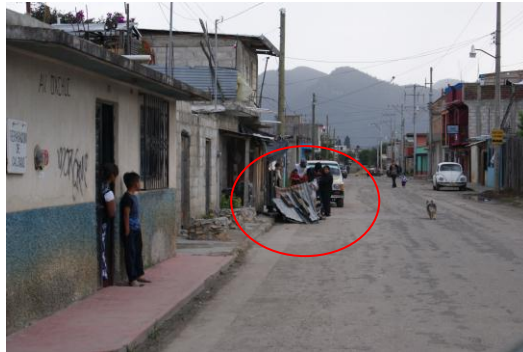
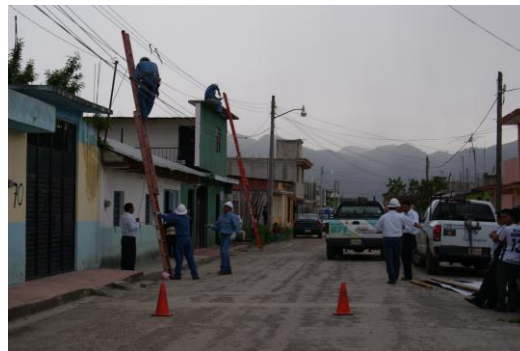
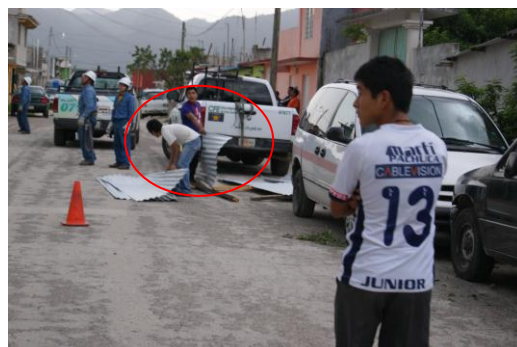
Foto 5.

En cuanto al suceso del 7 de junio de 2009, este fenómeno natural aconteció a las 3:00 P.M., teniendo como trayectoria la avenida Oxchuc, calle Chenalhó y Zinacatán, en la Colonia Erasto Urbina. En las fotografías 5, 6 y 7 se observan a personas levantando sus láminas de zinc de sus

viviendas y la reparación de la energía eléctrica por parte de Comisión Federal de Electricidad. De acuerdo a estos daños ocasionados, se catalogan en la escala leve EF0.

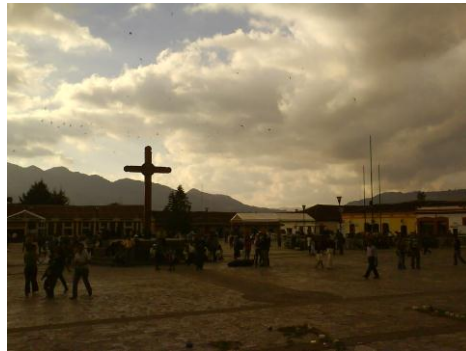
Foto 8.

En la fotografía 8, se aprecia la nube gris y oscura, en las siguientes fotografías 9 y 10 se observa a la muchedumbre corriendo para protegerse en la Iglesia de Catedral y por último las personas miran la dispersión de las flores en la plaza.

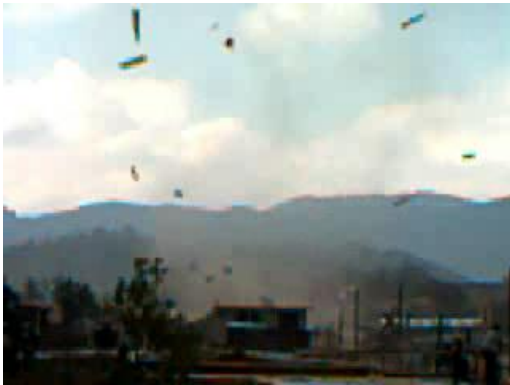
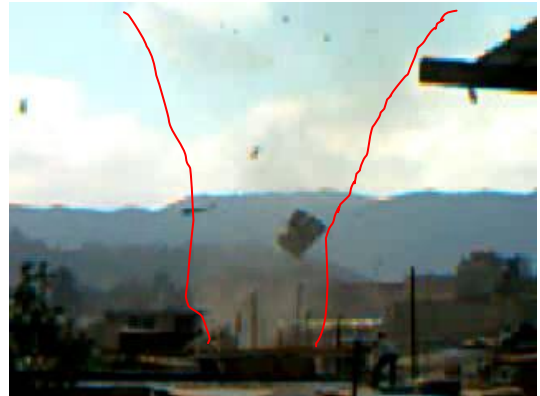
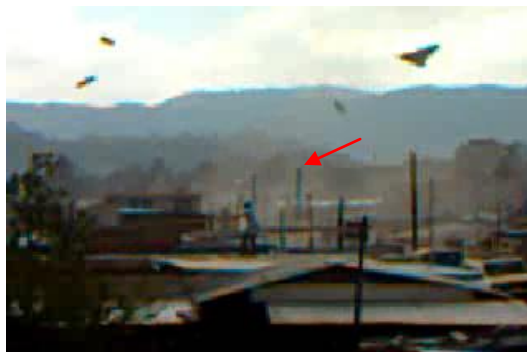
Foto 11.

El evento acontecido el 10 de abril de 2012, sucedió a las 3.40 P.M., en la Colonia 5 de Marzo, en la cual se ve la silueta del embudo girando y objetos absorbidos en el recorrido (Fotos 11 y 12). También se observa a una persona que mira desde la azotea de su casa el suceso (Foto 13). Lugar en que se tornó más violento en su avance rumbo al Barrio de María Auxiliadora. Por su intensidad y daños observados en estas fotografías obtenidas de videos otorgados por el

funcionario de Protección Civil Regional y Municipal de San Cristóbal de Las Casas, se consideró un tornado moderado en la escala EF1.

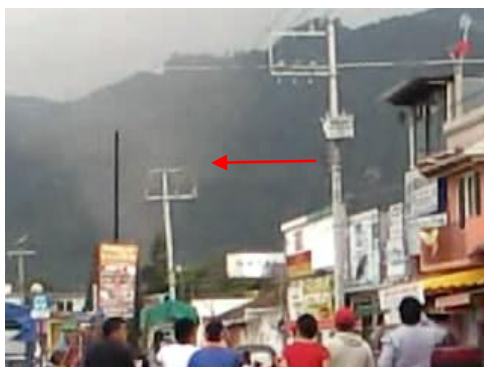
Foto 14.

En las siguientes fotografías 14 y 15 nos muestra la trayectoria del fenómeno, rumbo a María Auxiliadora. En la primera fotografía, las personas observan el evento desde el centro comercial llamado la tienda el Mayoreo-Merposur. En la siguiente imagen se ve la rotación del embudo de color gris, durante su avance hacia el Barrio de María Auxiliadora.

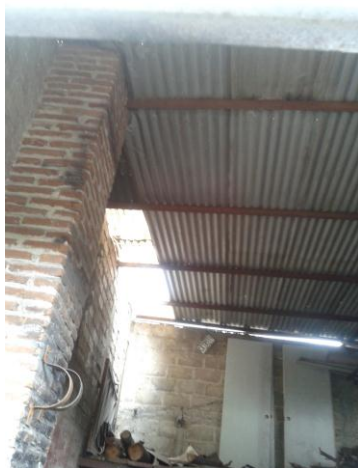
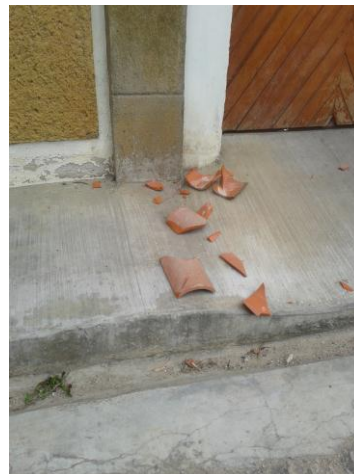
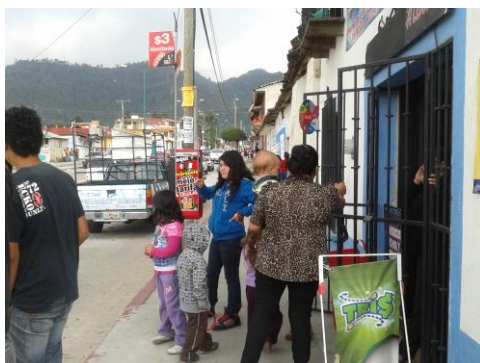
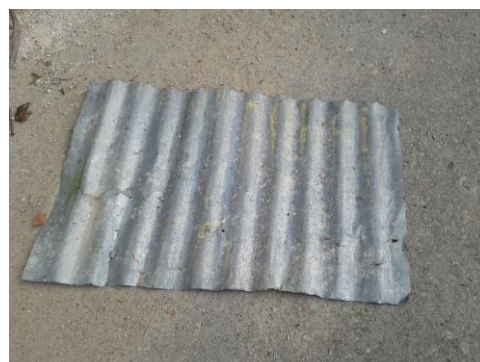
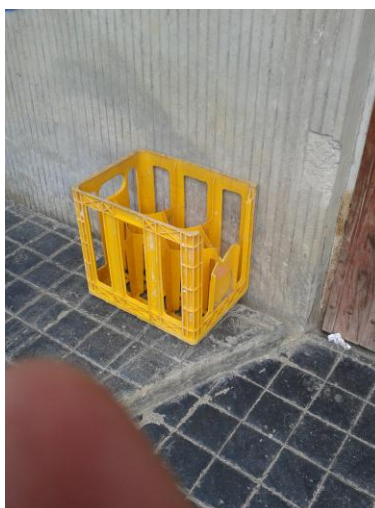
Foto 16.

Continuando con la trayectoria de mismo acontecimiento, las siguientes fotografías 16,17,18,19 y 20 captadas por el autor posteriormente al paso del evento, muestran algunos daños en techos de las viviendas de laminas y tejas, personas asustadas y objetos como rejas de refresco, dejados al paso por los fortísimos vientos.

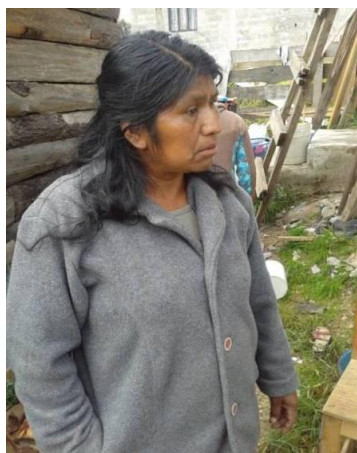
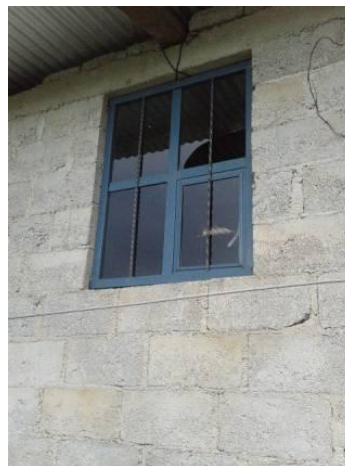
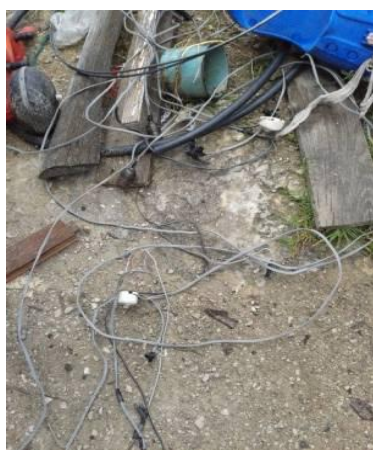
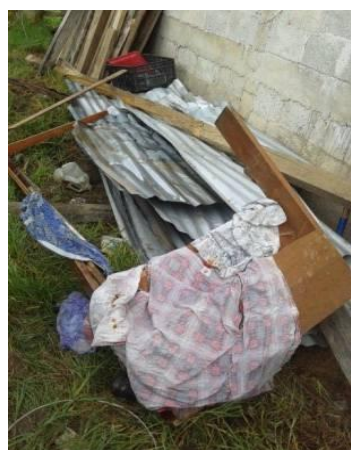
Foto 21.

Las siguiente series de fotografías hace alusión al último acontecimiento que tuvo lugar el día 11 de julio de 2012, a las 2.30 de la tarde, en la Colonia 5 de Marzo; presentándose en este mismo lugar por segunda ocasión este fenómeno natural. Afectando el techo de cinco viviendas. Una de las personas afectadas nos mostró los daños materiales ocasionados a su vivienda: observándose ventanas con cristales rotos, cables eléctricos destruidos y techumbre de su casa destruida, catalogando los daños en la escala EF0. (Ver fotos 22,23 y 24)

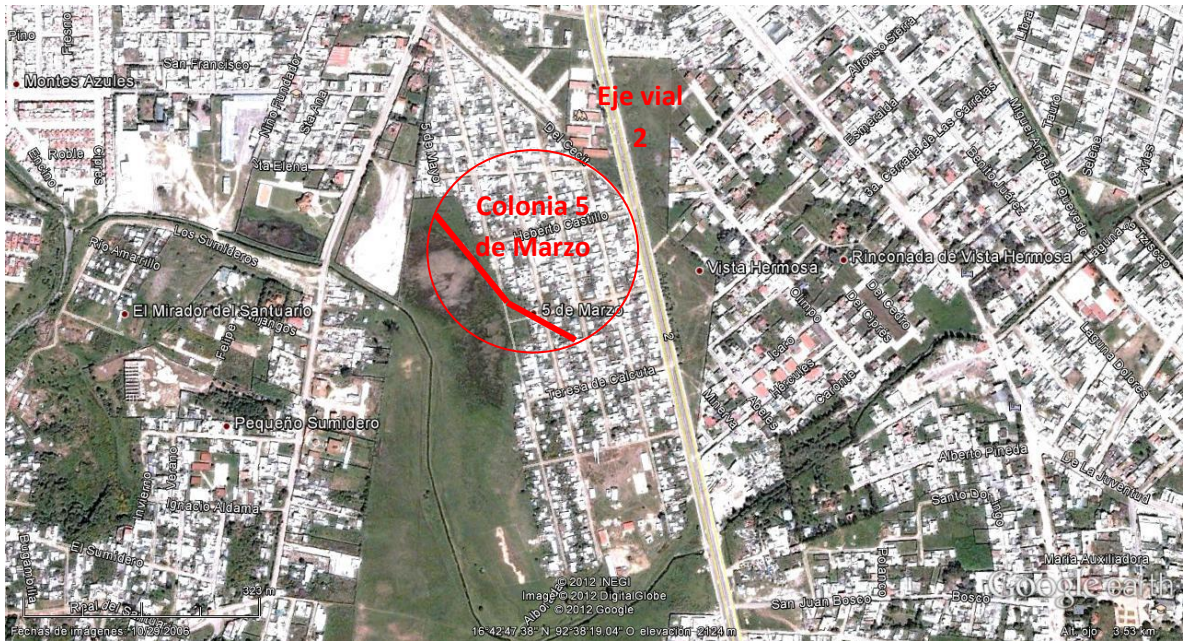
Mapa 4. Trayectoria del 2do. Tornado en San Cristóbal de Las Casas

A su paso este tornado moderado, afecto la techumbre de cinco viviendas. Una de las personas afectadas, la señora Verónica Vásquez; nos dio su testimonio describiéndonos su experiencia vivida, días después al suceso:
