**TORNADO NAZARETH,
ATLTZAYANCA, TLAXCALA**

**Jesús Manuel Macías y Ma. Asunción
Avendaño.**

CIESAS-CIATTS

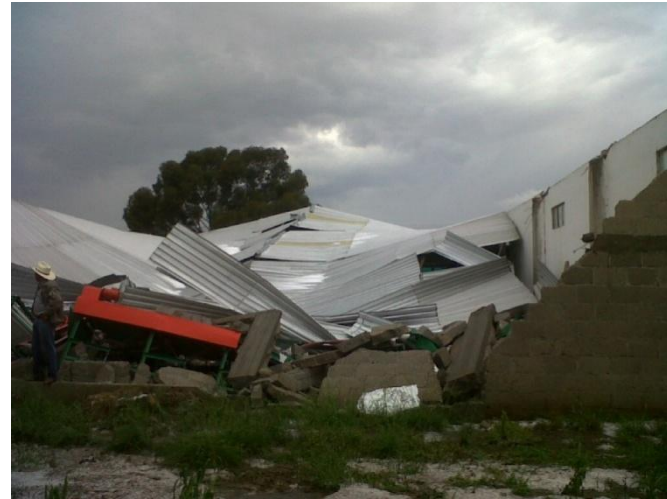
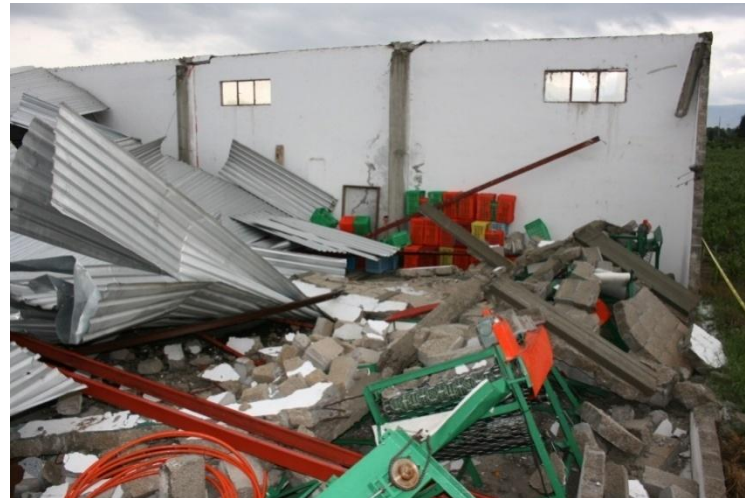
DAÑOS PROVOCADOS POR EL TORNADO

- Comunidades afectadas: Nazareth, Pilancón y Tecopilco.
- Colapso de una bodega seleccionadora de durazno de 60x40 con maquinaria, semillas y duraznos.
- 16 árboles arrancados de raíz.

- La velocidad del viento esperado en árboles arrancados de raíz en madera blandas es de 140.01 km/h del ID 28.
- La velocidad del viento esperado en colapso de paredes exteriores no de carga es de 183.47 km/h del ID 23.
- La intensidad del tornado se calculó en EF2 con vientos entre 178.64-217.26 km/h., de acuerdo con la Escala Operacional Fujita Mejorada (2004).
